柏崎刈羽原子力発電所
荒浜側洞道内ケーブル火災の原因と対策について

2019年 1月

東京電力ホールディングス株式会社
柏崎刈羽原子力発電所

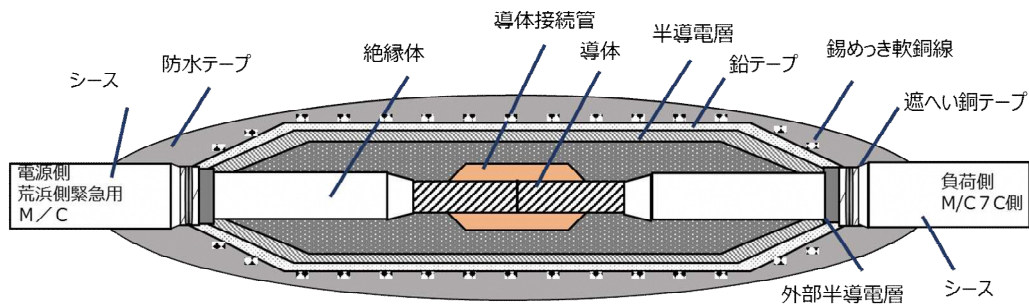
図3-1-1 直線接続部

当該ケーブルは、非常時の電源強化を目的として2011年にケーブル洞道内に敷設したものであり、発電所構内山側の荒浜側緊急用M/CからM/C7Cへ給電するためのものである。また、火災が発生した直線接続部は、2016年にケーブル洞道近傍の断層のずれに伴いケーブル洞道が変位し、その影響によりケーブル洞道内に敷設しているケーブルが引っ張られ損傷する恐れがあったことから、その対策としてケーブルに余長を持たせる（ケーブルの延長）工事を実施した際に、追加で設置したものである。

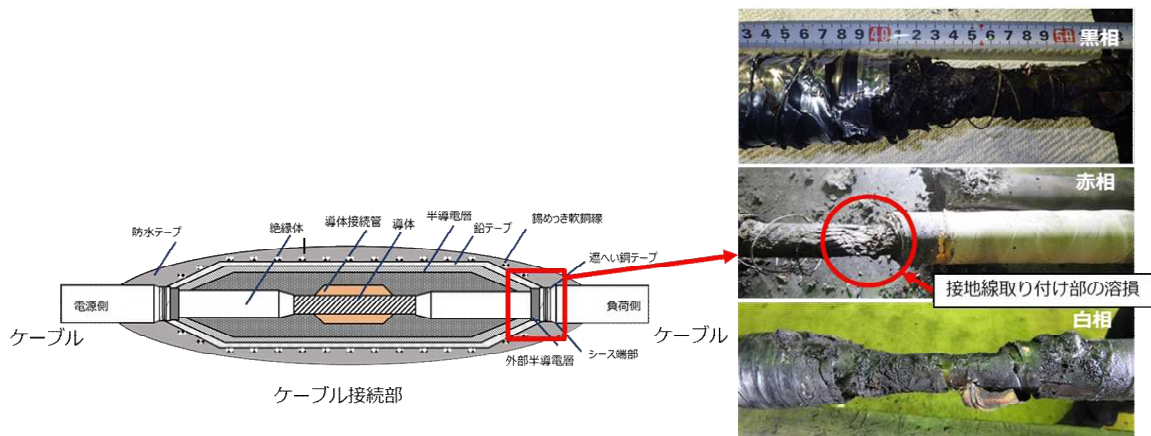
図3-2-1 (1) ケーブルの溶損状況

当該直線接続部を切り出して分解調査を実施した。その結果、以下の理由から赤相の直線接続部の接地線取り付け部において接地線^{*}の不具合があったと推定された。

- (1) 3相1組(黒・赤・白)で構成されるケーブルのうち、赤相ケーブルの溶損が激しい。
- (2) 赤相の直線接続部の端部にある接地線取り付け部付近が著しく溶損している。

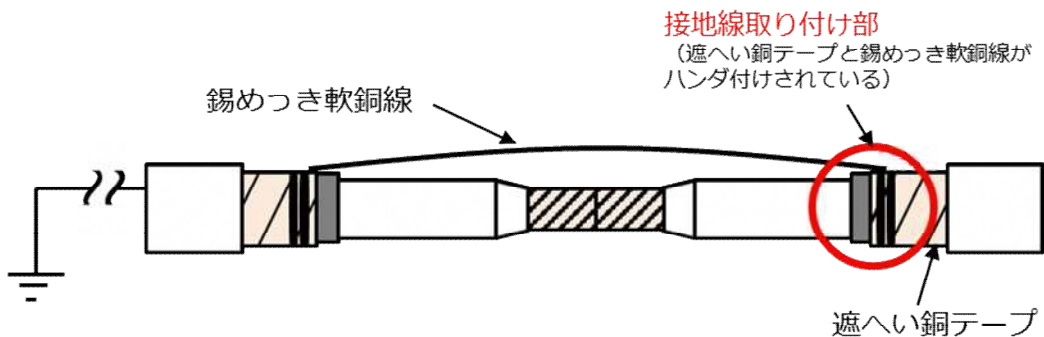
図3-2-1 (2) 接地線取り付け部

^{*}ケーブルの「遮へい銅テープ」と、直線接続部の「錫めっき軟銅線」と「鉛テープ」が接地線の役割を果たしている。左右のケーブルの「遮へい銅テープ」を接続するため、直線接続部の「錫めっき軟銅線」と「鉛テープ」を接地線取り付け部にて「遮へい銅テープ」にハンダ付けしている。

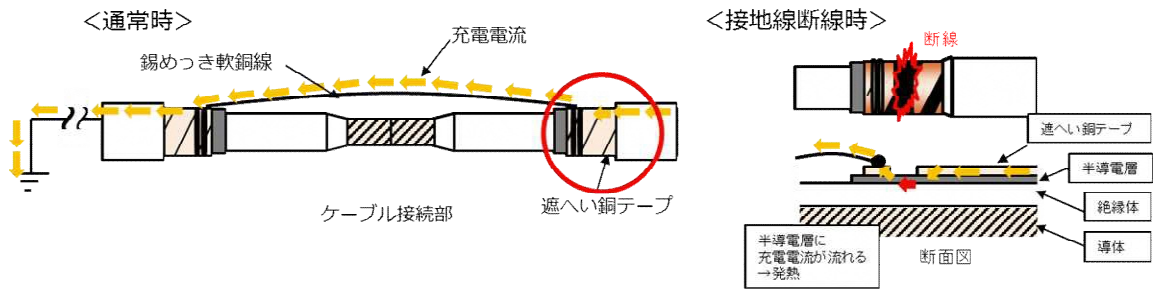
図 3-2-2 発熱に至る推定原因

接地線（遮へい銅テープや錫めっき軟銅線、鉛テープ）に不具合があった場合は、以下の原因にて発熱に至ると推定される。

通常、ケーブルの絶縁体により生じる充電電流は、ケーブル内の接地線を通して大地に流れているが、接地線が断線した場合、本来接地線に流れる充電電流が、接地線から遮へい銅テープの内側にある半導電層に流れ、この半導電層の電気抵抗により、発熱に至る。

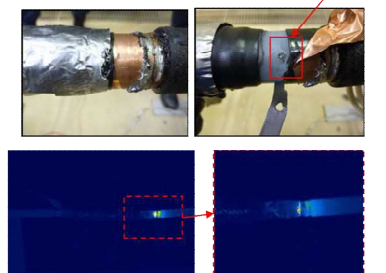
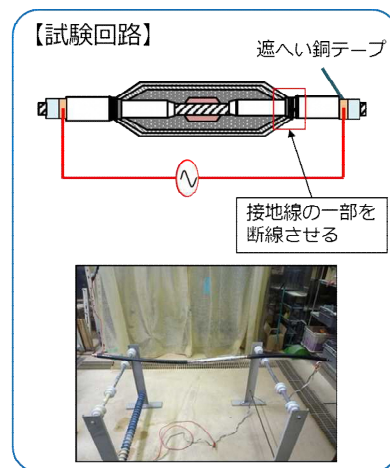
図 3-2-3 再現試験結果

同型の直線接続部を有するケーブルを用いて再現試験を行った結果、接地線の断線によりケーブルが発熱・溶損することを確認した。

- 遮へい銅テープに1.12Aを流した結果、開始直後より発熱、30秒で発煙を確認。
(※当該ケーブルの充電電流は1.28A程度)

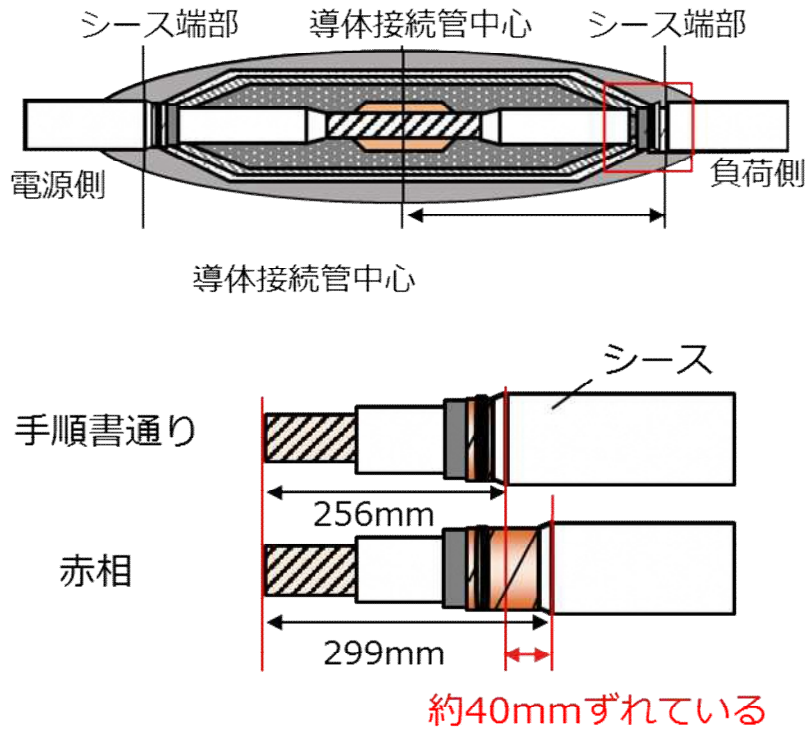
図 3-2-5 赤相寸法測定結果

赤相の接地線が断線した原因を検討するため、接地線取り付け部付近の寸法測定を実施した。手順書通りの組み立て位置よりもケーブル外周の外装（以下シース）が直線接続部中心から離れる方向にずれていることから、組立時に比べて、シースが縮み、ずれが発生していることを確認した。

なお、火災を起こしたケーブル3相のうち赤相以外においても、組立時に比べて、シースが縮み、ずれが発生していることを確認した。

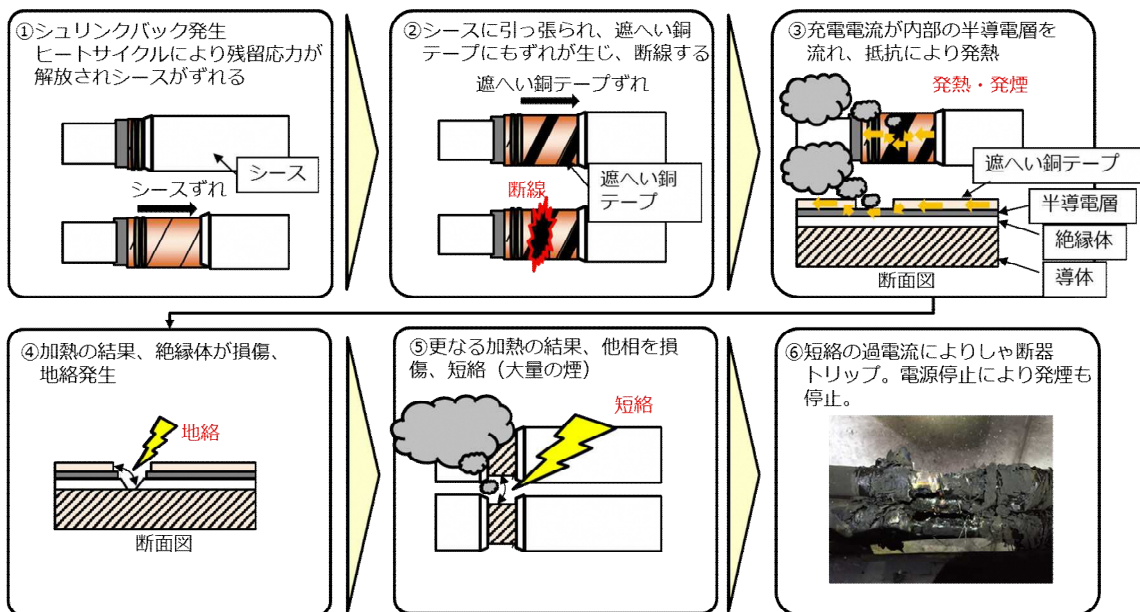
図3-3 火災発生に至った原因フロー

- ①ケーブル洞道内の雰囲気温度変化によりケーブル製造時の残留応力が解放され、当該直線接続部においてシースが縮み、ずれが生じた（シュリンクバック現象）。
- ②シース内側の遮へい銅テープも、ずれたシースに引っ張られてずれが生じ、赤相の遮へい銅テープが断線した。
- ③遮へい銅テープの断線により、遮へい銅テープを流れていた充電電流が、内側にある半導電層へ流れ、半導電層の電気抵抗により発熱・発煙した。
- ④半導電層の内側にある絶縁体が加熱により損傷し、地絡が発生した。
- ⑤赤相の更なる加熱に伴い、他相も損傷、相间短絡に至り、大量の煙が発生した。
- ⑥短絡時の過電流を検知して、受電元である荒浜側緊急用M/Cのしゃ断器がトリップし、電源が停止した。当該ケーブルは自己消火性を持つ難燃ケーブルであったため、電源供給が絶たれたことにより発熱と発煙が収まった。

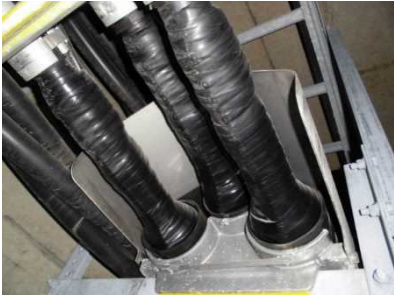
<66kV GIS～LSTr6SB間の接続部>

- ・外観確認
→**焦げ跡や大きな変形等の損傷なし**

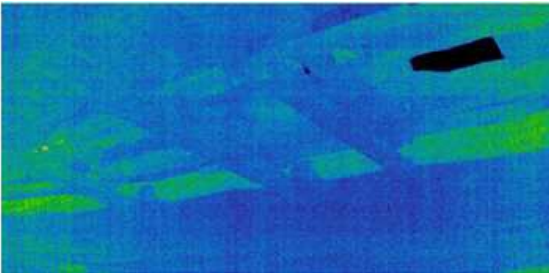
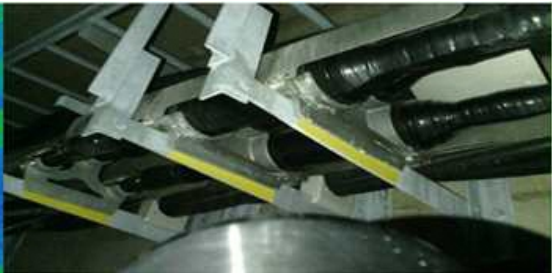
<熱画像撮影の結果>

- ・熱画像撮影による確認
→**異常発熱なし**

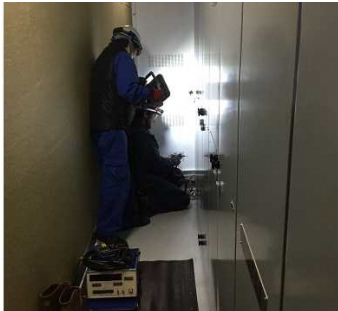
<接地線導通確認の様子>

- ・絶縁確認
→**対地との絶縁や接地線導通の確認し、異常なし**
