長岡市文化財保護審議会 次第

令和 6 年度能登半島地震文化財関係被害状況

長岡市指定文化財「順動丸シャフト」の保存処理について

県指定文化財「鞍掛神社」茅葺屋根差し茅修繕について

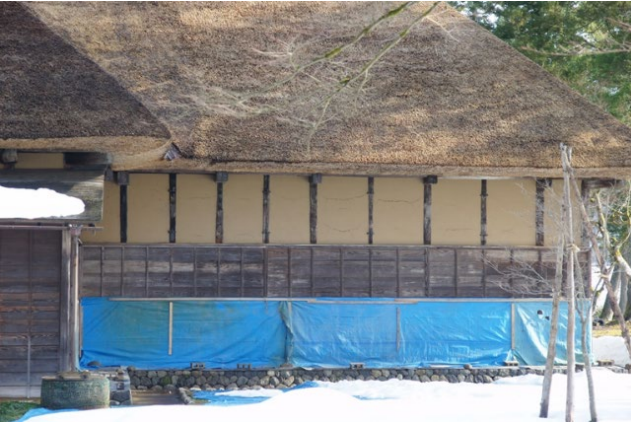
旧長谷川家住宅

主屋・蔵の外壁・内壁等に多数のひび割れ。

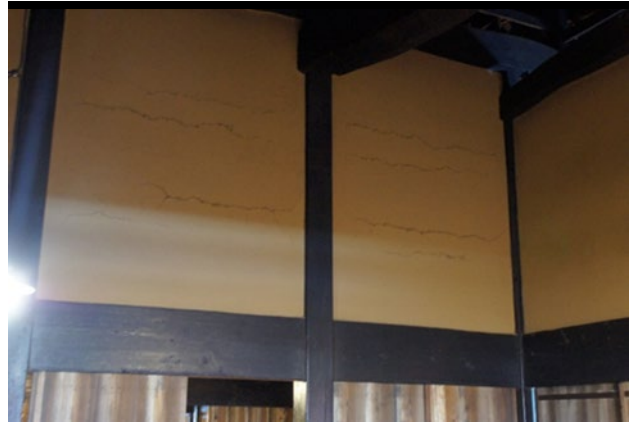
旧長谷川家住宅

主屋内壁のひび割れ

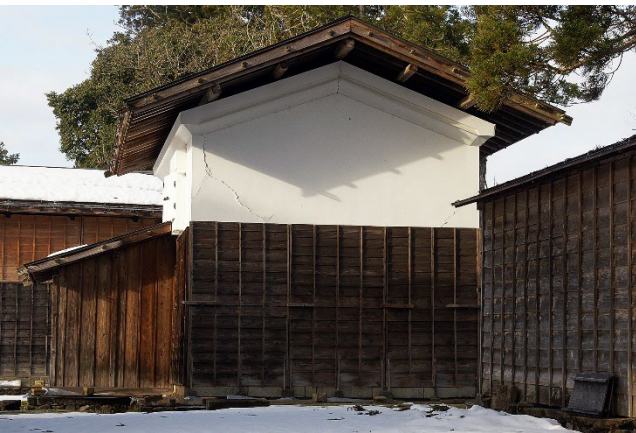
旧長谷川家住宅

帳蔵外壁のひび割れ

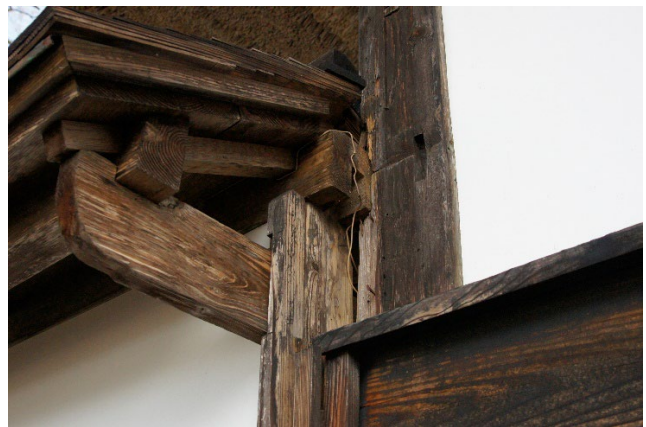
旧長谷川家住宅

表門脇庭塀の傾斜

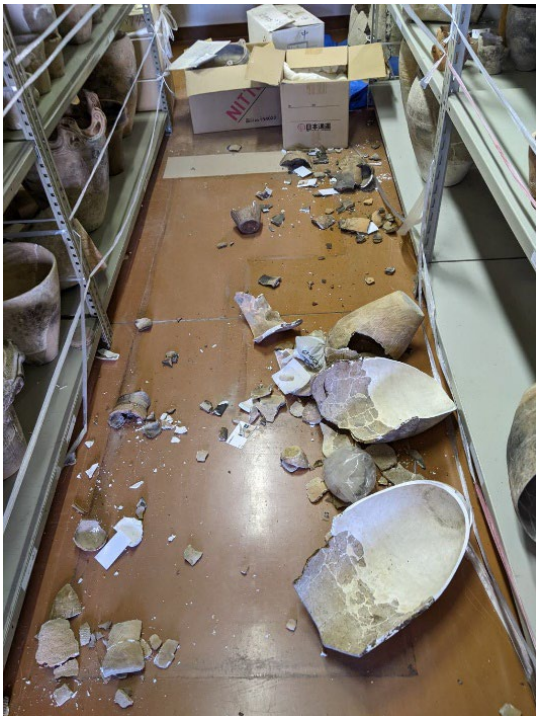
埋蔵文化財収蔵センター

収蔵資料の落下破損

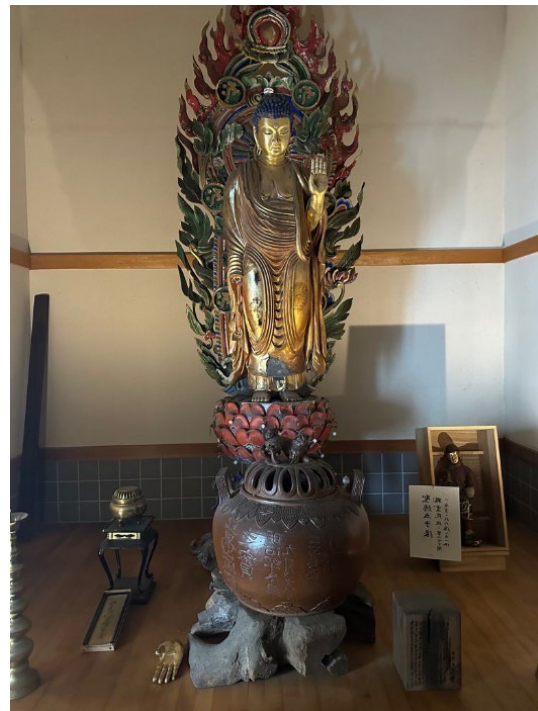
与板民俗資料館

「萬歳閣」関連仏像、光背・手の脱落

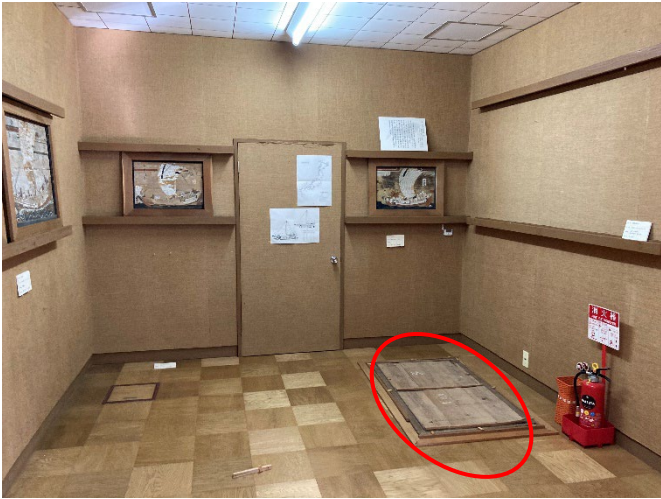
白山媛神社船絵馬収蔵施設
地震による絵馬の落下

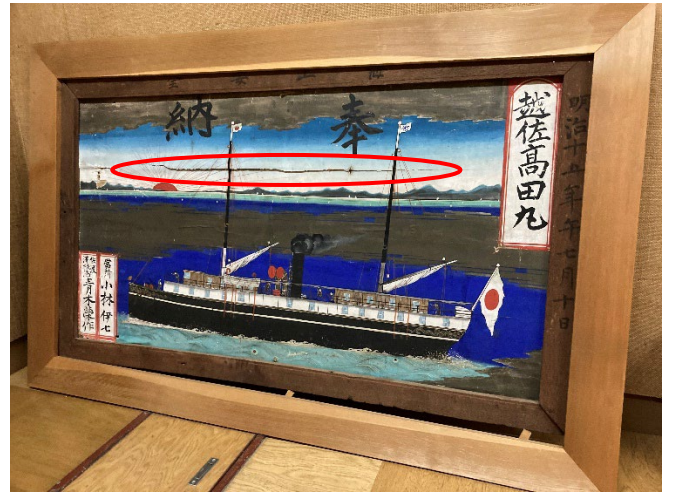
「越佐高田丸」船絵馬
落下した「越佐高田丸」船絵馬、表面の亀裂

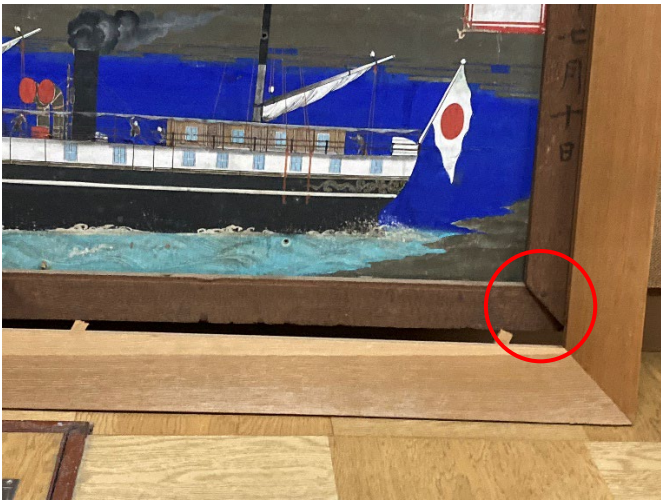
「越佐高田丸」船絵馬
木製フレームのゆがみ

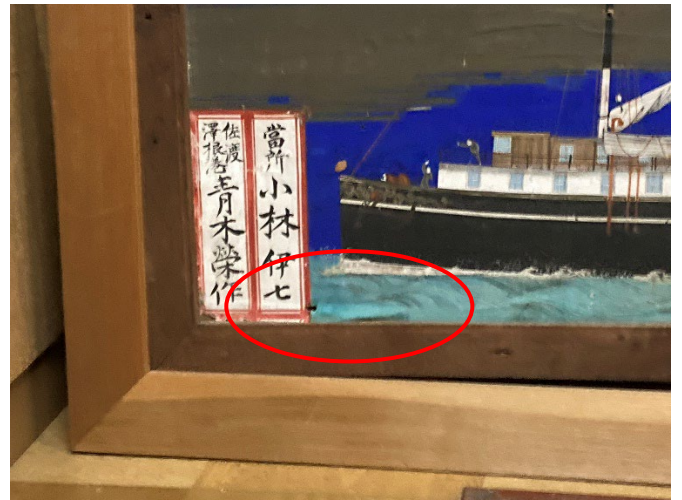
「越佐高田丸」船絵馬
絵馬表面の和紙の一部分に皺・たわみ

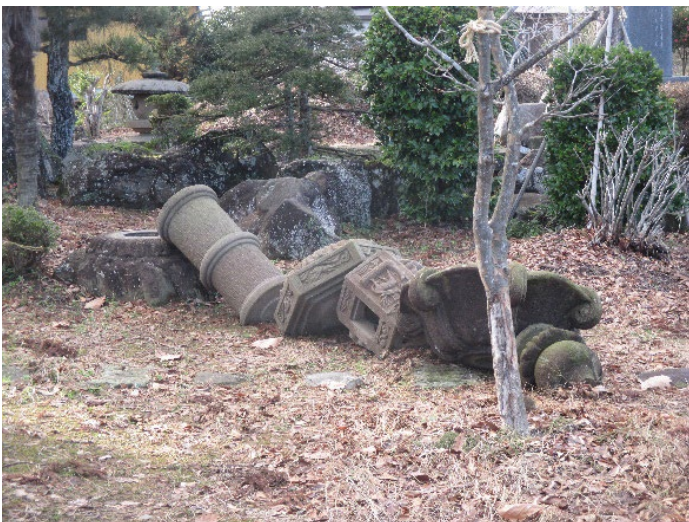
入澤記念庭園
灯籠の倒壊

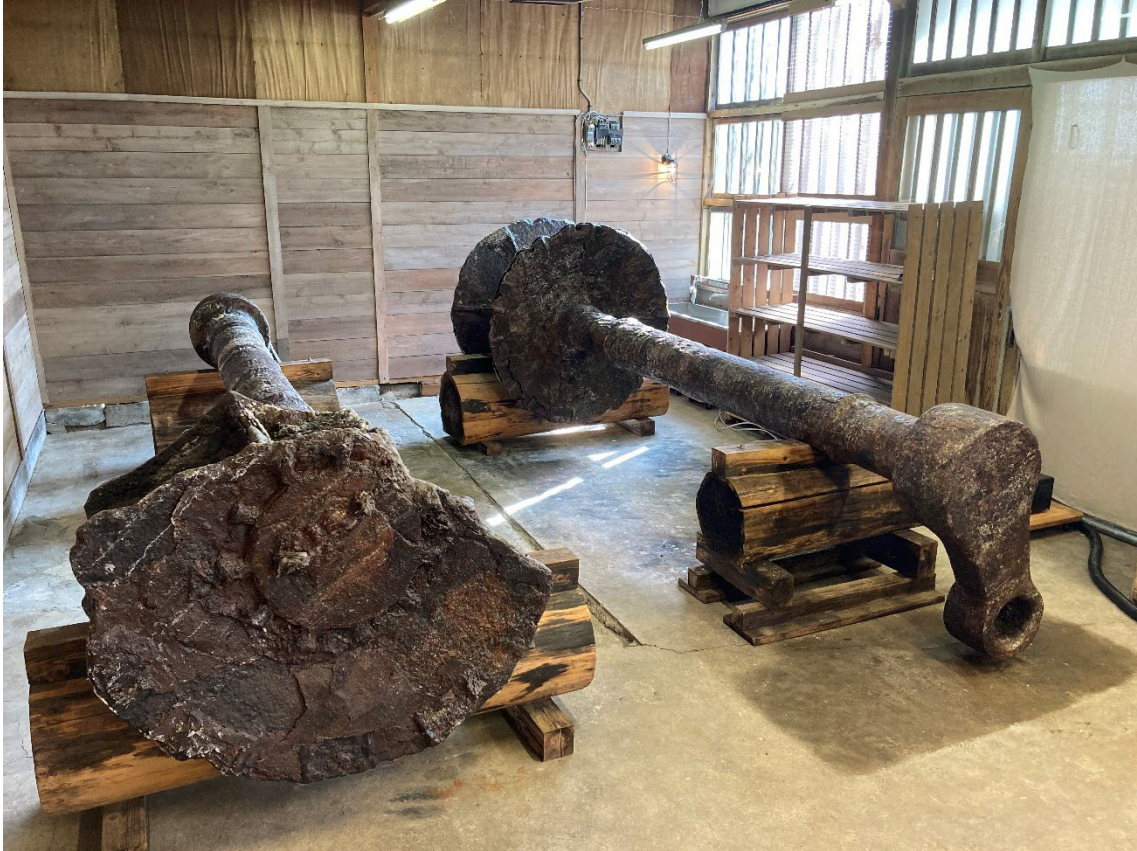
表面処理中の順動丸シャフト(令和6年1月31日撮影)

概 要:順動丸は文久元年(1861)にイギリスで建造され、文久2年(1862)に江戸幕府が横浜港で15万ドルで購入した鉄製の蒸気外輪船。戊辰戦争下の慶応4年(1868)5月24日、寺泊沖に碇泊していたところ薩長軍の軍艦2隻から砲撃を受け、寺泊の浅瀬で座礁した。その後、敵に船を奪われることを恐れた船員の手により自爆。船体は明治2年に解体されたが、外輪を動かしたシャフトだけは寺泊に残された。昭和54年に寺泊町指定文化財に指定され、場所を変えながら展示されてきたが、近年錆による劣化が急速に進み倉庫で保管していた。今年度、国の補助を受けて保存処理(脱塩・防錆処理)を実施。ガバメントクラウドファンディング(GCF)も活用し、全国から約735万円の寄付が本事業に寄せられた。また、文化財を地域に伝えるための第一歩として地元長岡市での保存処理を選択し、技術指導者に東北芸術工科大学の伊藤幸司教授を迎え、糖類(トレハロース)を使った防錆処理を採用。これほど大きい金属製品を専門の機関以外でトレハロースを用いて処理するのは、世界でも初の試みとして注目された。保存処理後のシャフトは、順動丸や幕末の長岡の歴史を知ってもらうため広く展示等に活用していく予定である。
