2022年12月_雪害対応の概要について

2023年3月23日

東北電力ネットワーク(株)
長岡電力センター

3. 被害状況

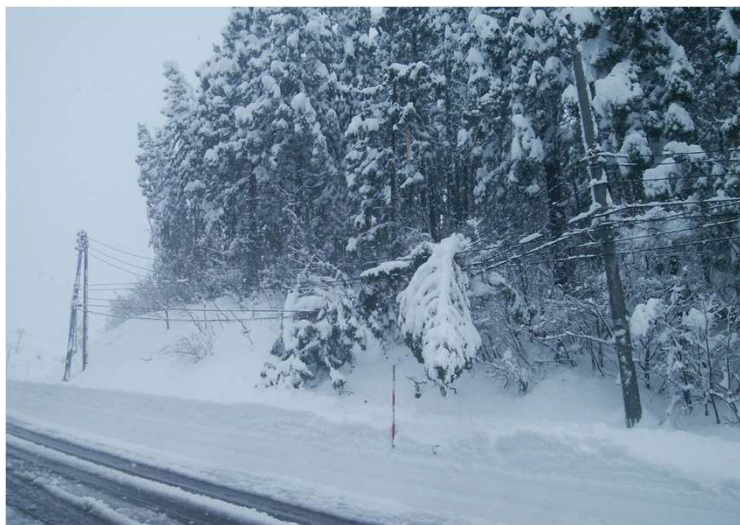
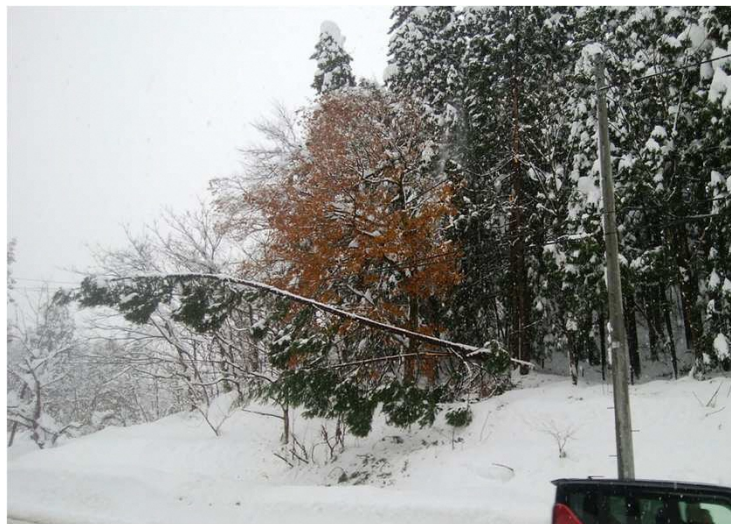
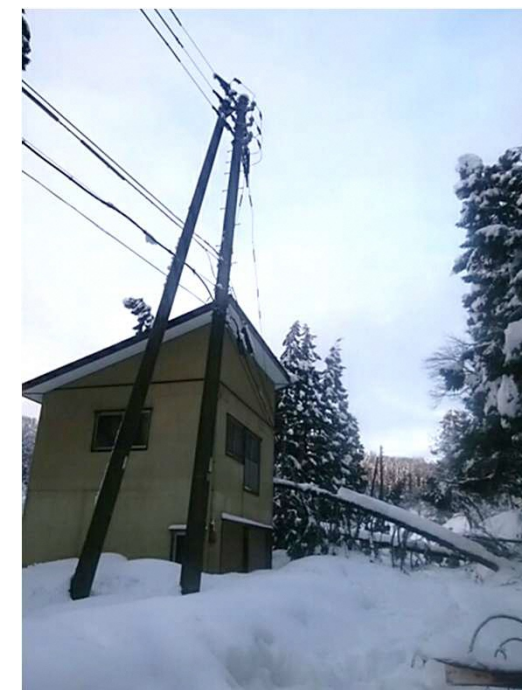
(3) 被害状況写真 (1 / 2)

✓ 着雪による樹木倒壊が265個所、電線断線（その他含む）が282条間発生した。（詳細は以下のとおり）

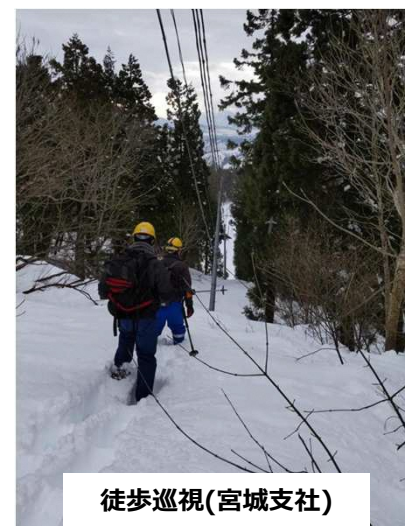
徒歩巡視(宮城支社)

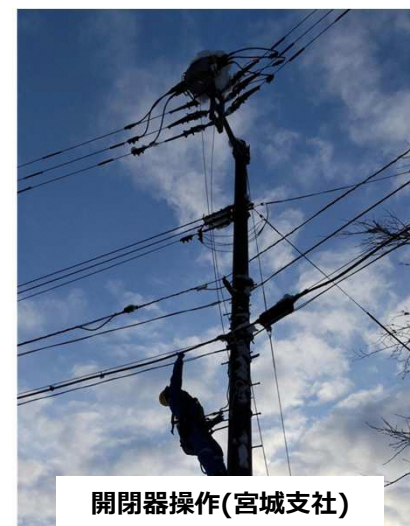
開閉器操作(宮城支社)

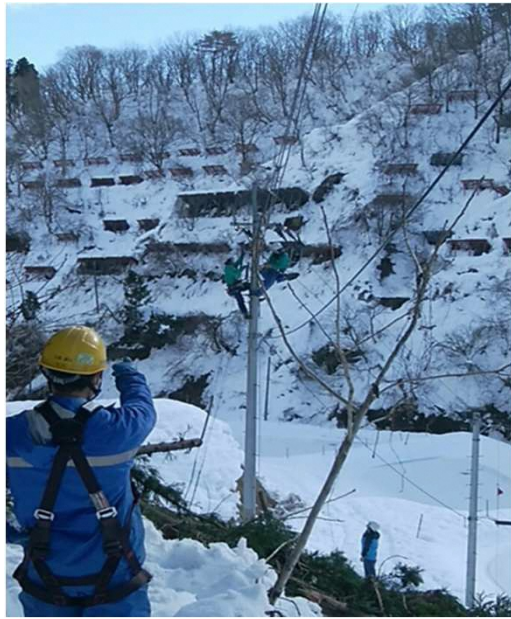
【工事会社復旧作業】

地元工事会社と応援隊工事会社の電工班，伐採班が協力し復旧作業を実施

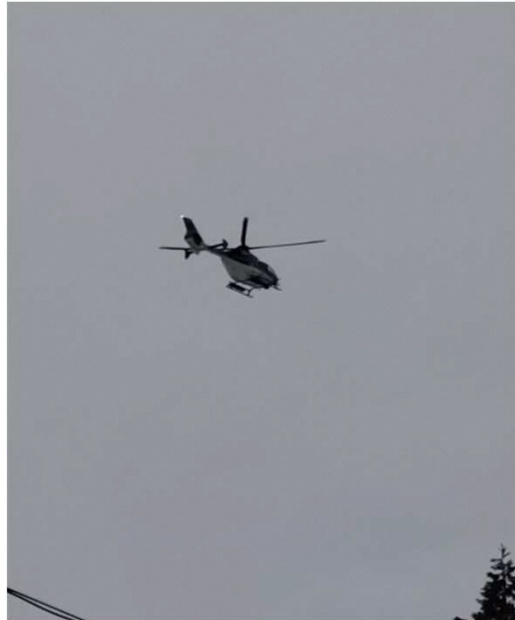
【ヘリコプター巡視】

配電部門社員 2 名が同乗し，山間部を中心に巡視を実施（柏崎電セ管内を含む）

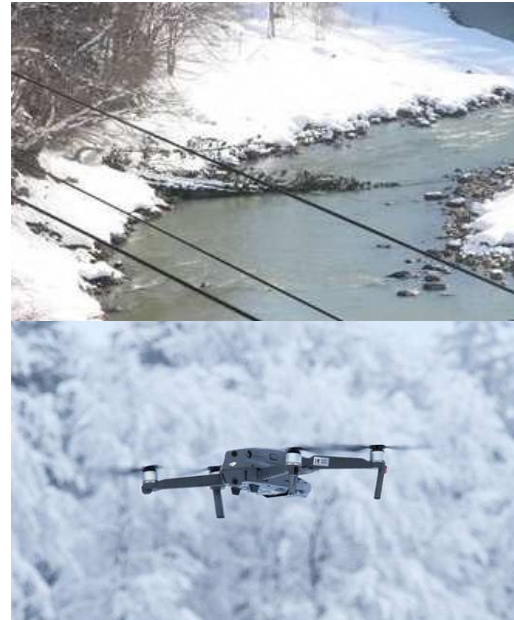
【ドローン巡視】

送電課と連携し，ドローンにて歩行困難個所の設備巡視を実施（写真はイメージ）

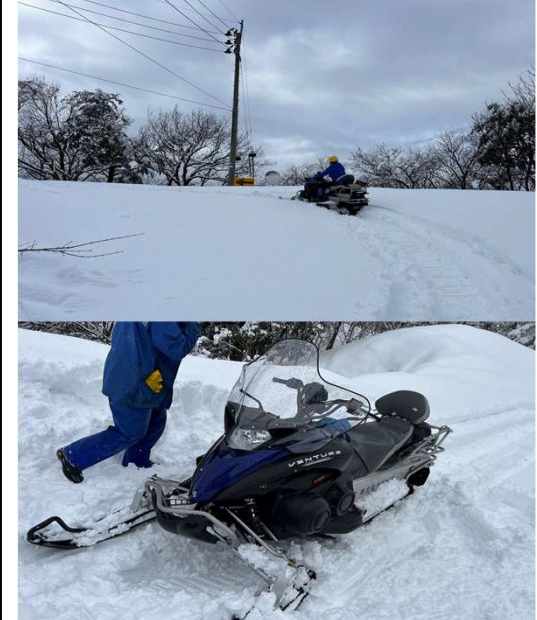
【スノーモービルによる巡視】

送電課と連携し，スノーモービルにて山間部の設備巡視を実施
