柏崎刈羽原子力発電所
荒浜側洞道内ケーブル火災の原因と対策について

2019年 1月

東京電力ホールディングス株式会社
柏崎刈羽原子力発電所

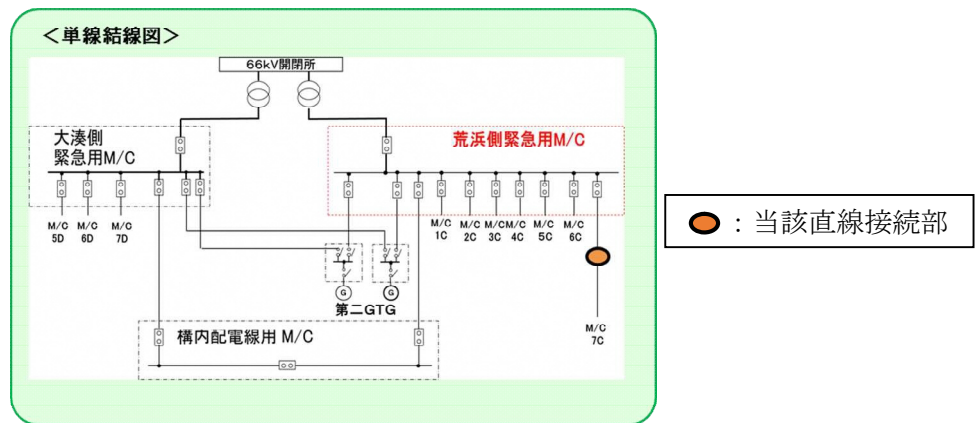
図3-1 単線結線図

ケーブル洞道内には、荒浜側高台エリアのガスタービン発電機車（以下、「第二GTG」という）から荒浜側緊急用メタクラ（以下、「荒浜側緊急用M/C」という）を経由して7号機のメタクラ（以下、「M/C7C」という）へ給電するためのケーブルが敷設されており、ケーブルは途中で接続体により接続されている（図3-1参照）。火災はその接続部（以下、「直線接続部」という）で発生した。

事象発生時、第二GTGからではなく、66kV開閉所から荒浜側緊急用M/Cを経由し7号機へ給電中であった。

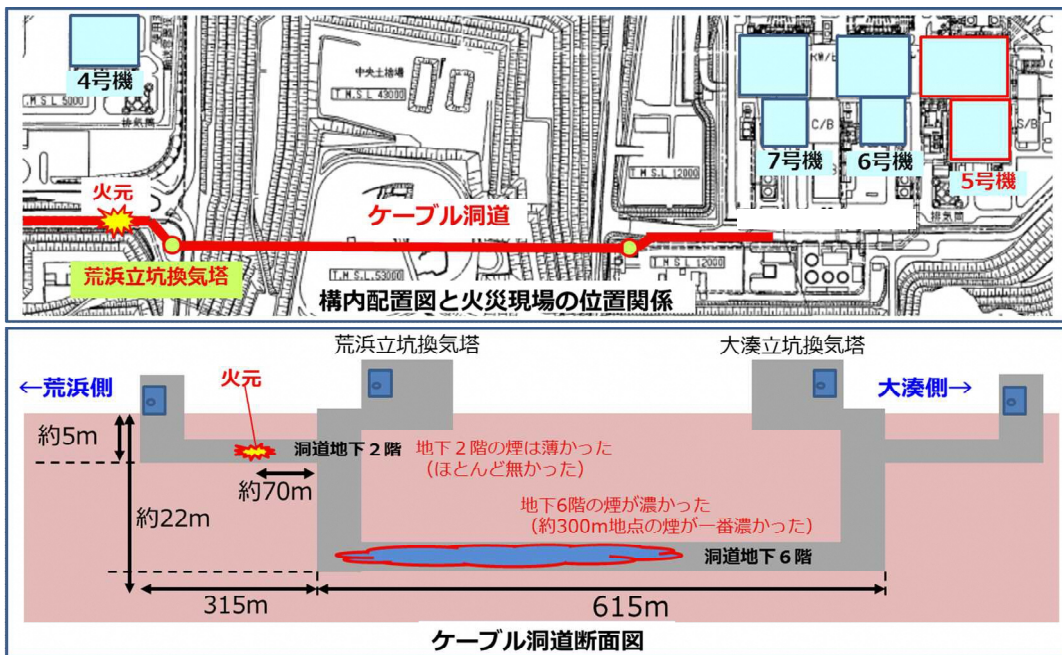
図5-1 ケーブル洞道概略図

2018年11月1日、119番通報連絡を受けた柏崎市消防が6時52分に到着し、自衛消防隊と連携し消火活動を行うため火元の搜索を開始した。警報発生場所はケーブル洞道地下2階であったが、現場で煙が濃かった地下6階の搜索を優先して実施していたことから、ケーブル洞道地下2階の火元を確認したのは8時45分と遅れた。

今回の対応において、現場本部内の情報共有が不十分であったため、柏崎市消防が現場に到着してから火元の特定までに約2時間を要した。
